COMMENTO | COMMENT
Tullia Iori
#pontemorandi: cronaca di un crollo
annunciato | #*morandibridge: Chronicle*
of a Crash Foretold 113

#pontemorandi: cronaca di un crollo annunciato

Tullia Iori

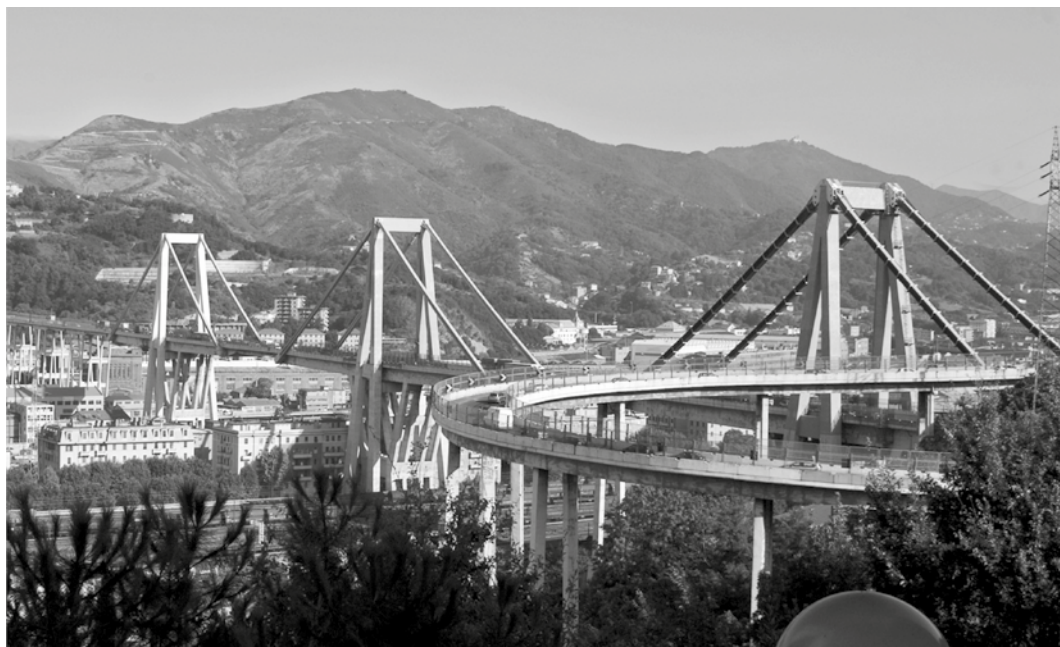
1. Vista del viadotto sul Polcevera. Foto Sergio Poretti.

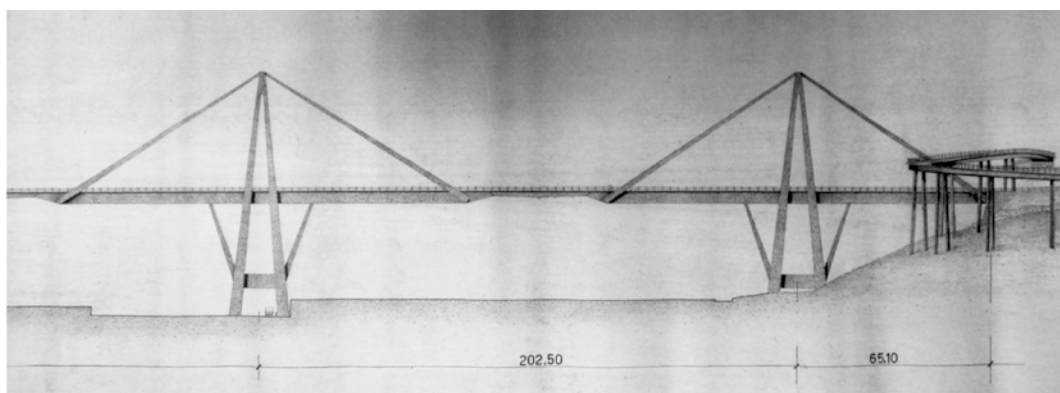
2. Riccardo Morandi, viadotto sul Polcevera, parte del prospetto. Archivio Morandi.
