Il restauro delle Poste di Libera

a cura di
Sergio Poretti

Il portico

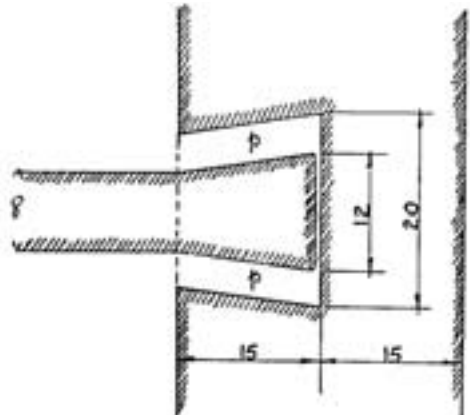
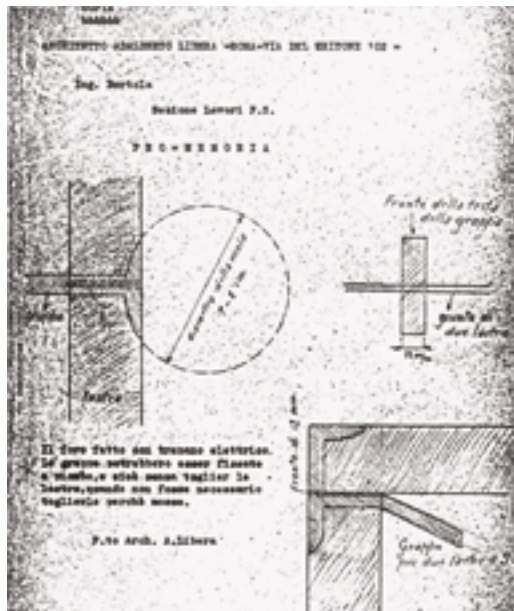
I lavori di rimozione del rivestimento del portico e di consolidamento della struttura in cemento armato, 1966-71 (API)

L'incuria, che nel dopoguerra affliggeva gran parte delle architetture del regime, portava al progressivo peggioramento dei fenomeni. Alla fine degli anni sessanta, improrogabili motivi di sicurezza giustificavano la rimozione integrale del rivestimento del portico: nel quadro dell'intervento manutentivo condotto dai tecnici delle Poste tra il 1966 e il 1971, la struttura, rimessa a nudo e consolidata, veniva foderata con una nuova pelle di travertino di Ti-

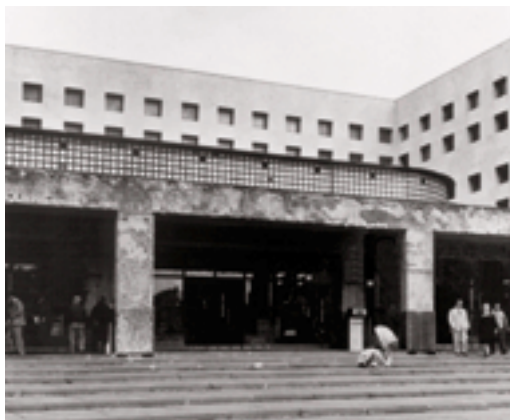
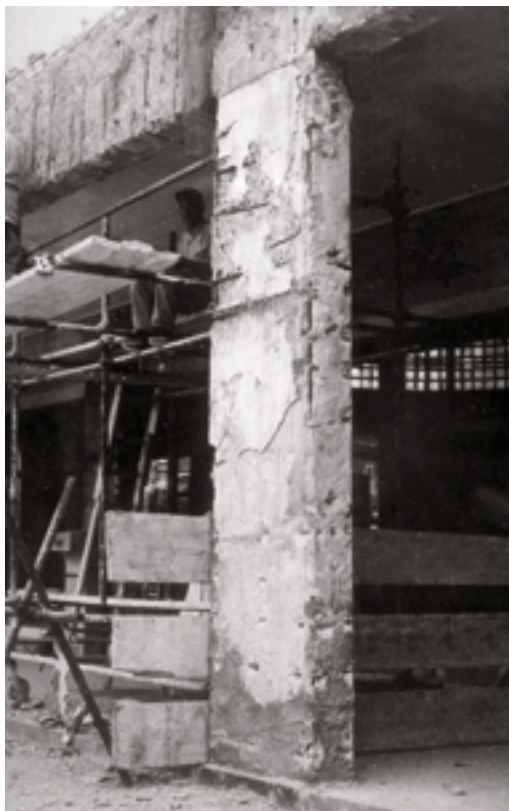
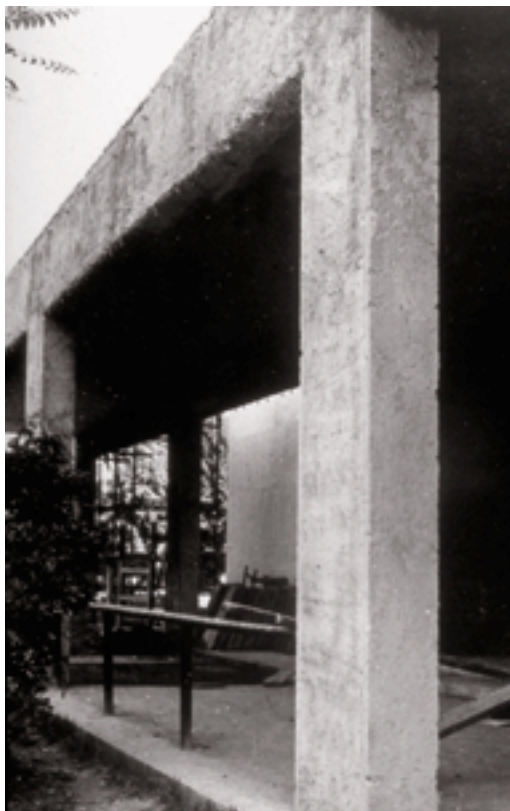
Vedute del portico dopo i lavori di sostituzione del rivestimento originario, 1986: una testata, il sottoportico e il fronte su via Marmorata (foto di G. Sgrilli)

Il biancore della nuova pietra annullava il gioco cromatico con il volume principale, contro il quale il portico andava ora a confondersi, mentre la versione listata dei pilastri ne provocava uno snellimento, contrario alla tozza geometria originaria: anche la superficie specchiante dell'intradosso del portico veniva mortificata da tessere in pasta di vetro celeste.

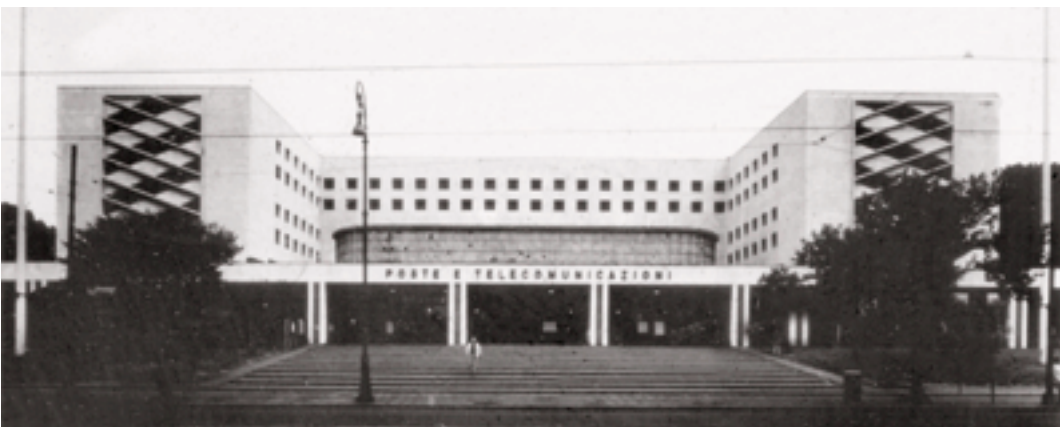
Progetto di restauro: il portico, 1997. Piante, sezioni, prospetto (in basso); sezione e trancia di prospetto; dettagli (pagina a fronte)

ginale del portico: l'inevitabile rimozione del rivestimento, già estesamente danneggiato e sconnesso, necessaria per poter consolidare la struttura in cemento armato e in particolare per bloccare l'avviata corrosione delle armature dovuta a prolungate infiltrazioni d'acqua dalla copertura, giustificava economicamente l'intervento. Nel progettare il rifacimento, nessuna remora ideologica: niente era infatti più fasullo del rivestimento di travertino, allora in opera, che mistificava il rapporto fra le parti del Palazzo.

Ovvia è stata la scelta di eliminarlo e sostituirlo con un materiale il più possibile simile all'originario: operazione facilitata dalla circostanza che il porfido violaceo era ancora disponibile nella Valle di Fiemme e cavato in particolare a Predazzo. Naturalmente la posa in opera doveva essere aggiornata: le lastre andavano fissate alla struttura con un gioco fra le parti affacciate che consentisse libere dilatazioni termiche. Per questo veniva progettato un sistema di profili di acciaio inossidabile

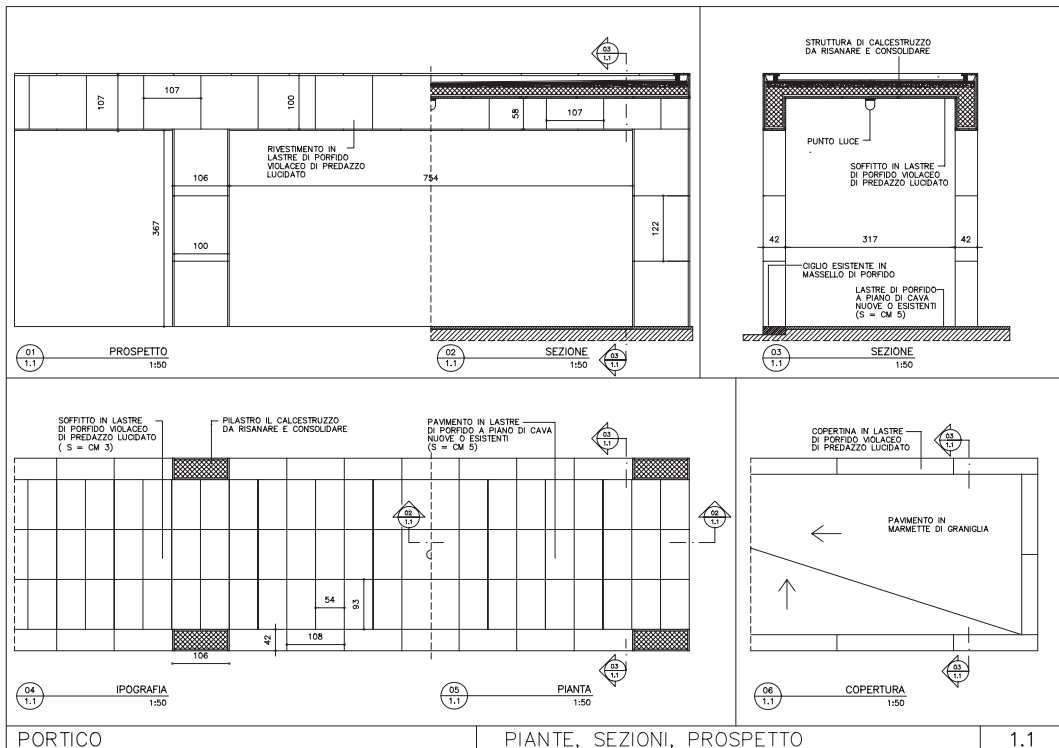
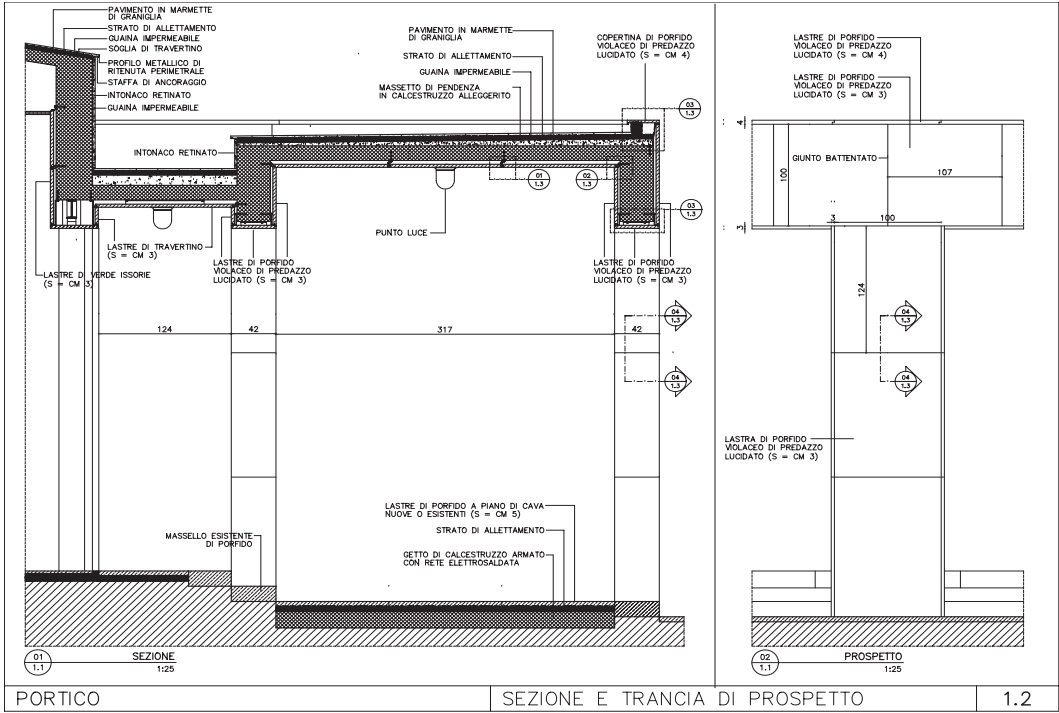
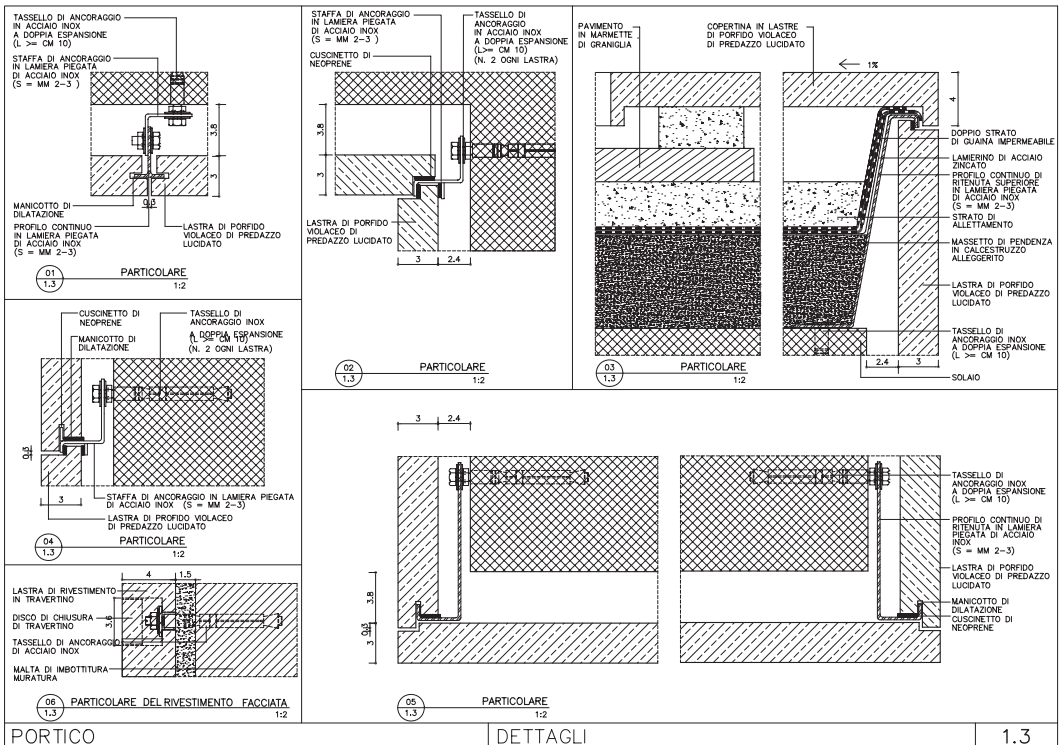
*Il montaggio del nuovo rivestimento in porfido
dei pilastri, 1999*

dabile, continui e discontinui, fissati alle travi e ai pilastri con tasselli a doppia espansione, per sostenere e ritenere le singole lastre autonomamente e distanziarle dalla struttura: giunti battentati sui quattro lati avrebbero dovuto 'chiudere' visivamente le fughe, camuffando l'inappropriato effetto di rivestimento ventilato. Il vuoto tra la pietra e la struttura andava a compensare l'originaria imbottitura di malta di cemento, consentendo quindi di ripristinare le dimensioni originarie degli elementi della composizione.

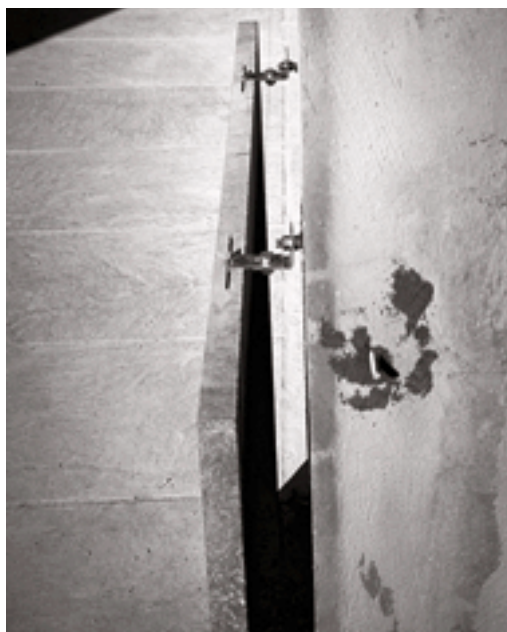
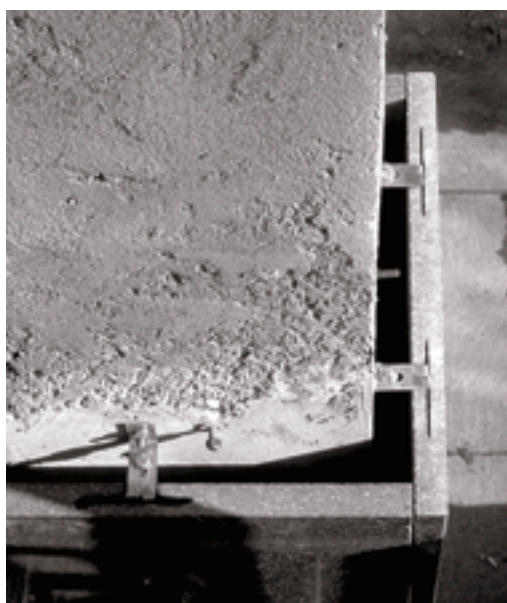
Il montaggio del nuovo rivestimento in porfido del soffitto, 1999

ci naturali delle lastre, ne avrebbe potuto provocare la rottura). Fortunatamente, dopo un lungo braccio di ferro, si è ottenuto di veder eseguita la soluzione progettata e ora il fissaggio delle lastre orizzontali avviene per punti, mediante profili vincolati a soffitto che ammortano in scanalature ricavate sui lati lunghi. All'estradosso, in copertura, rimossi gli strati di massetto aggiunti nel tempo, è stata disegnata una nuova pendenza con uno spesso strato di argilla espansa e collocata una canalina che porta l'acqua piovana a due discendenti lasciati nella posizione originaria. Risolto anche il problema di infiltrazione che interessava il coronamento del portico, rigorosamente senza copertina sporgente: l'impermeabilizzazione è stata risolta sul profilo di ritenuta della lastra di architrave e la copertina, con la costa allineata al filo dell'architrave stesso, disposta con una leggera pendenza verso l'interno.

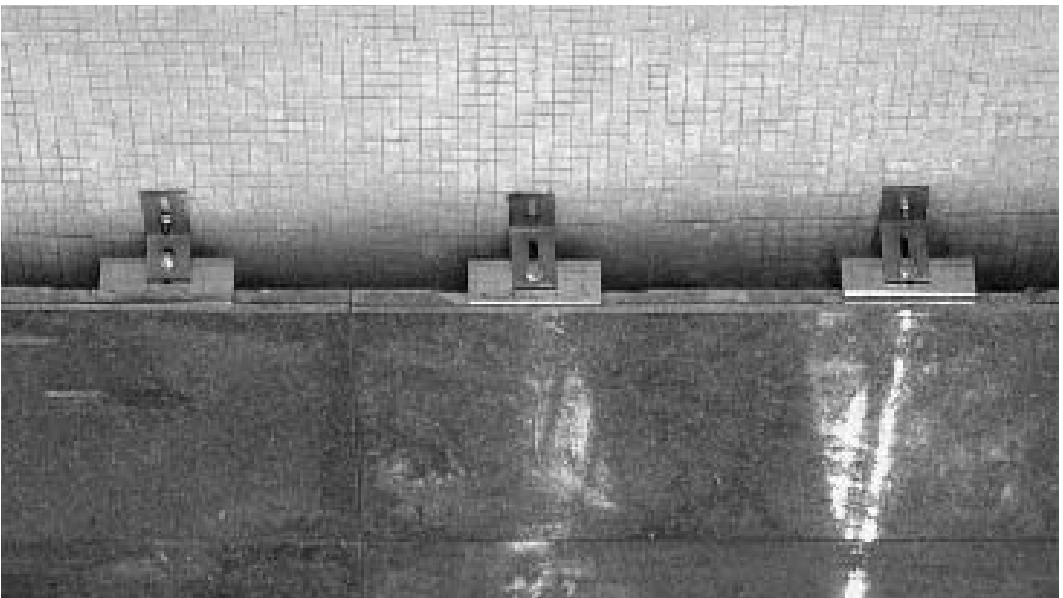
I pilastri in cemento armato, infatti, presentavano un accentuato fuori piombo determinatosi probabilmente già prima dei lavori della fine degli anni sessanta, a causa di un cedimento delle fondazioni innescato dai movimenti della lunga struttura senza giunti e dalla 'superficialità' delle fondazioni. A differenza del resto dell'edificio, fondato su una platea reticolata con travi rovesce, il portico poggia, infatti, su plinti superficiali collegati da un muretto di blocchi regolari di tufo che chiude il perimetro.

Alcune fasi dei lavori di rivestimento del portico, 1999: si montano le lastre sui pilastri (a destra), poi sull'intradosso (in basso a sinistra); il portico a lavori appena ultimati, 2000 (in basso a destra)

Piuttosto è stato rimosso il calcestruzzo ammalorato, spazzolati i ferri di armatura e protetti da un trattamento passivante, ripristinata la sezione resistente di conglomerato e quindi affidato al rivestimento il compito di riportare ordine nella geometria delle campate. Le lastre seguono impercettibilmente la deviazione dalla verticale della struttura, per limitare la lunghezza delle staffe di ancoraggio, ma l'unico indizio visibile della deformazione plastica si coglie nell'inevitabile piccolo aumento di dimensioni del pilastro all'attacco a terra (dove eccede la profondità del ciglio). Alcune modifiche al

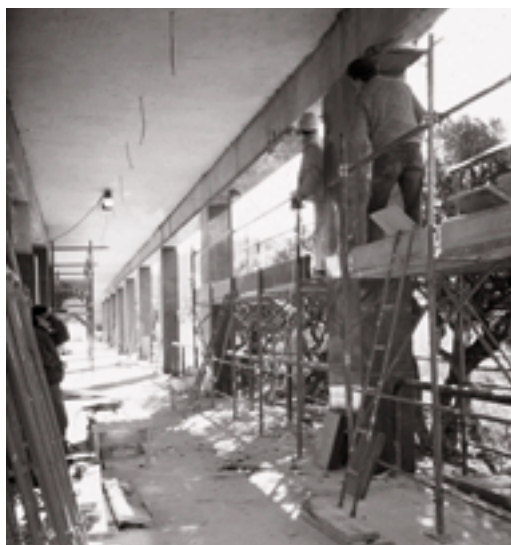
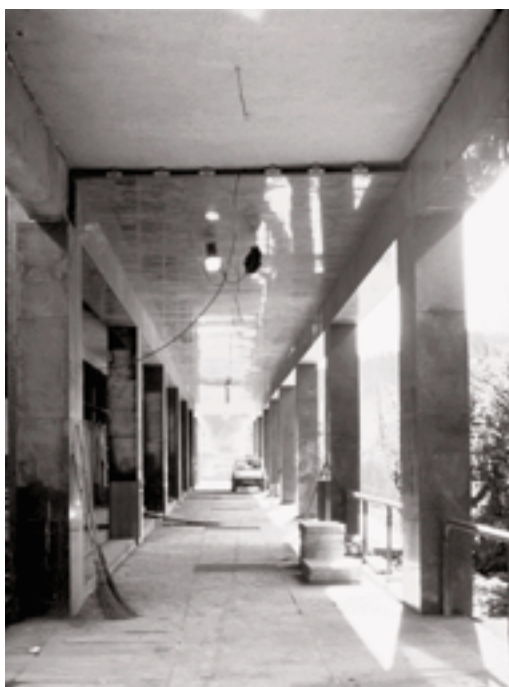
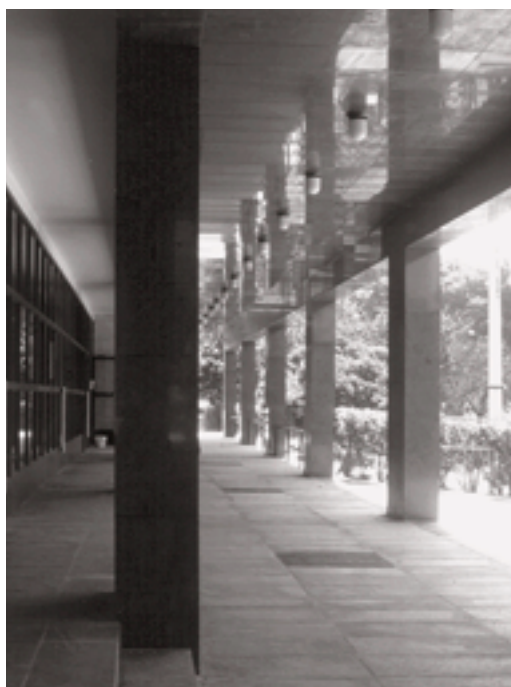
Confronto tra le diverse soluzioni per il rivestimento: nello stato originario, prima del restauro, nell'ipotesi di progetto, nella versione realizzata (disegno di F. Cerrini)
