Il restauro delle Poste di Libera

a cura di
Sergio Poretti

Il portico

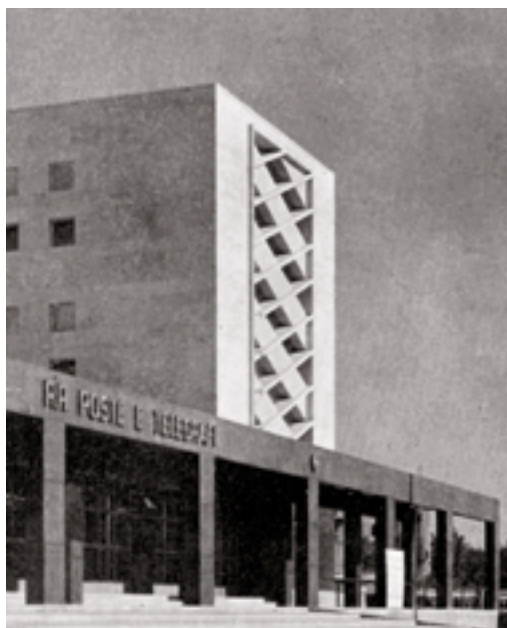
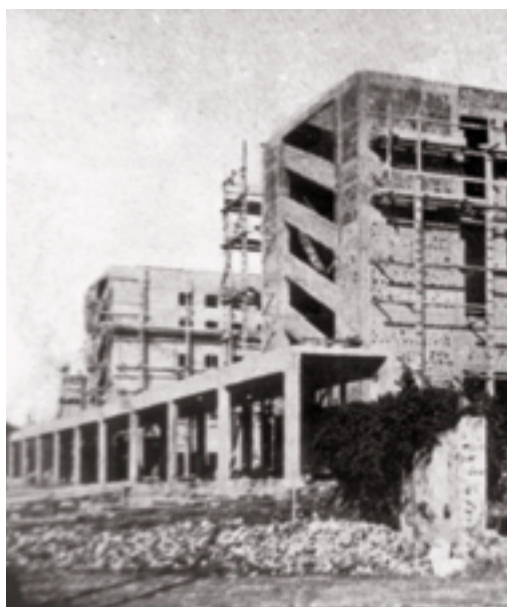
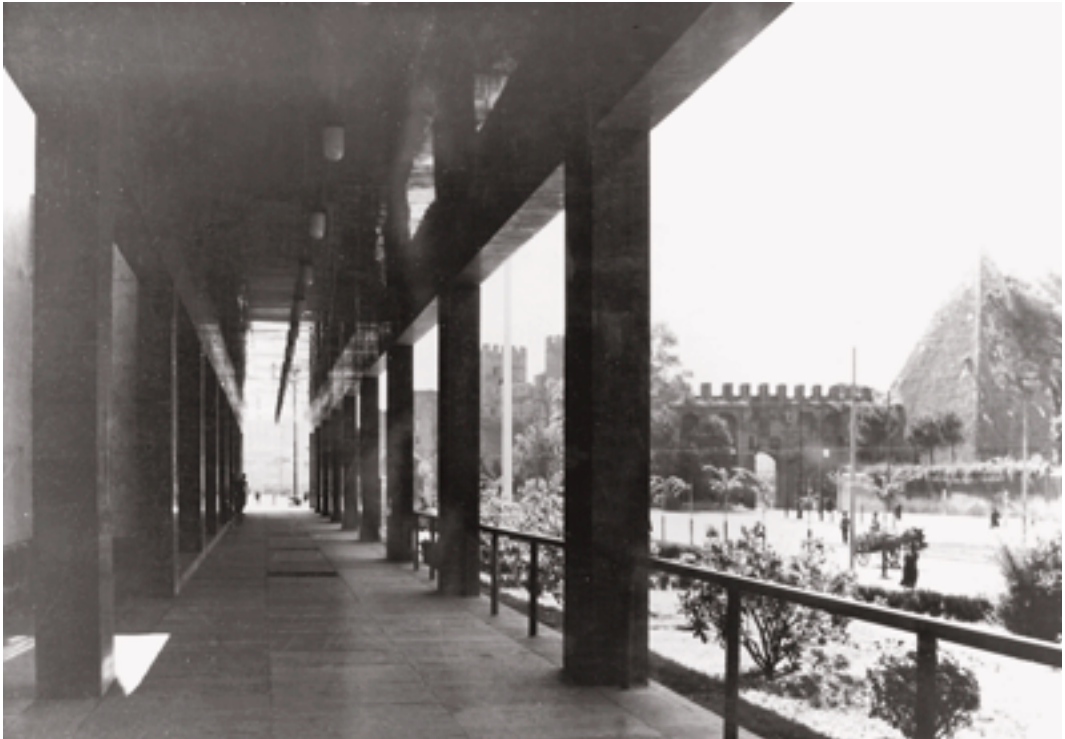
il rivestimento verticale degli architravi, privo di appoggio: le lastre venivano dotate, sul verso, di spuntoni metallici (piombati in incassi conici profondi metà spessore della lastra stessa) che consentivano di appendere la pietra alla struttura. Proprio le loro dimensioni (2,15 metri di lunghezza e 1 metro di larghezza), pericolosamente ingigantite per ridurre al minimo la discontinuità dei tagli, si rivelavano presto incompatibili con i pochi, rozzi fissaggi puntiformi. Più in generale, le differenti dilatazioni termiche della struttura (ingenuamente priva di giunti) e del ri-

*Disegno delle olivelle per il fissaggio delle lastre verticali di rivestimento degli architravi (AMC).
 Ipotesi di Libera per il consolidamento del rivestimento del portico con grappe passanti e visibili, 1942 (AMC).
 Ipotesi di Libera per la modifica del rivestimento del portico, 1943 (AMC)*

vestimento di porfido (materiale per sua natura molto deformabile) provocavano sollecitazioni insostenibili sui tondini. Così le lastre, già poco dopo la conclusione dei lavori, cominciavano a pericolare.

Libera, preoccupato dal fissaggio con perni visibili che veniva frettolosamente suggerito dall'ufficio tecnico del Ministero delle Comunicazioni, nel 1942 consigliava di consolidare il rivestimento tramite grappe visibili, ma disposte a raso e comunque applicabili senza smontare la pietra. Nel 1943, con l'aggravarsi dei fenomeni di distacco, l'architetto, accogliendo il suggerimento della ditta Fratelli Redi di Trento – che aveva fornito il porfido – di ridurre le dimensioni delle lastre, studiava tre soluzioni alternative: nei suoi disegni il rivestimento appare realizzato con elementi di superficie dimezzata, o ridotta ad un quarto o addirittura ad un ottavo della versione in opera. Più della dimensione sembra dunque stare a cuore all'architetto la conservazione del carattere astratto della pilastrata, raggiunto anche grazie all'assoluta invisibilità degli ancoraggi.

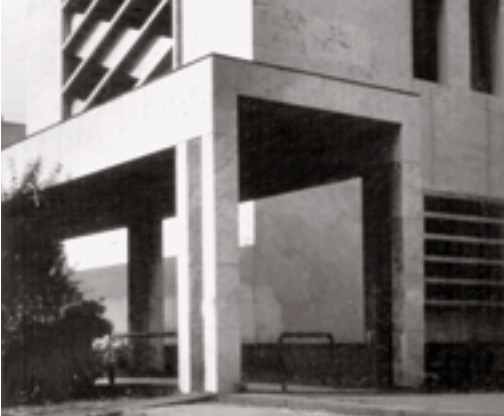
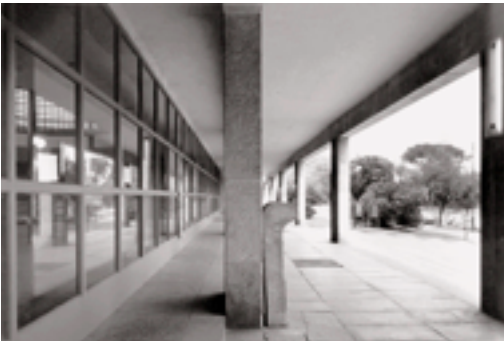
Vedute del portico dopo i lavori di sostituzione del rivestimento originario, 1986: una testata, il sottoportico e il fronte su via Marmorata (foto di G. Sgrilli)

Il biancore della nuova pietra annullava il gioco cromatico con il volume principale, contro il quale il portico andava ora a confondersi, mentre la versione listata dei pilastri ne provocava uno snellimento, contrario alla tozza geometria originaria: anche la superficie specchiante dell'intradosso del portico veniva mortificata da tessere in pasta di vetro celeste.

La sostituzione integrale delle lastre non risolveva comunque i problemi di distacco: ancora alla fine degli anni settanta il porfido superstite doveva essere assicurato alla struttura con nuovi tasselli ad espansione.

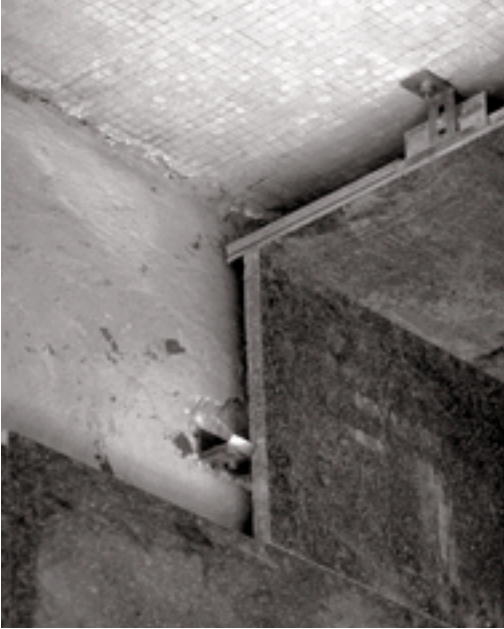
I pilastri in cemento armato, infatti, presentavano un accentuato fuori piombo determinatosi probabilmente già prima dei lavori della fine degli anni sessanta, a causa di un cedimento delle fondazioni innescato dai movimenti della lunga struttura senza giunti e dalla 'superficialità' delle fondazioni. A differenza del resto dell'edificio, fondato su una platea reticolata con travi rovesce, il portico poggia, infatti, su plinti superficiali collegati da un muretto di blocchi regolari di tufo che chiude il perimetro.

Dopo alcune verifiche statiche, si è riconosciuta l'ormai definitiva stabilizzazione del fenomeno e si è convenuto di non intervenire sulla struttura, comunque perfettamente stabile.

Piuttosto è stato rimosso il calcestruzzo ammalorato, spazzolati i ferri di armatura e protetti da un trattamento passivante, ripristinata la sezione resistente di conglomerato e quindi affidato al rivestimento il compito di riportare ordine nella geometria delle campate. Le lastre seguono impercettibilmente la deviazione dalla verticale della struttura, per limitare la lunghezza delle staffe di ancoraggio, ma l'unico indizio visibile della deformazione plastica si coglie nell'inevitabile piccolo aumento di dimensioni del pilastro all'attacco a terra (dove eccede la profondità del ciglio). Alcune modifiche al

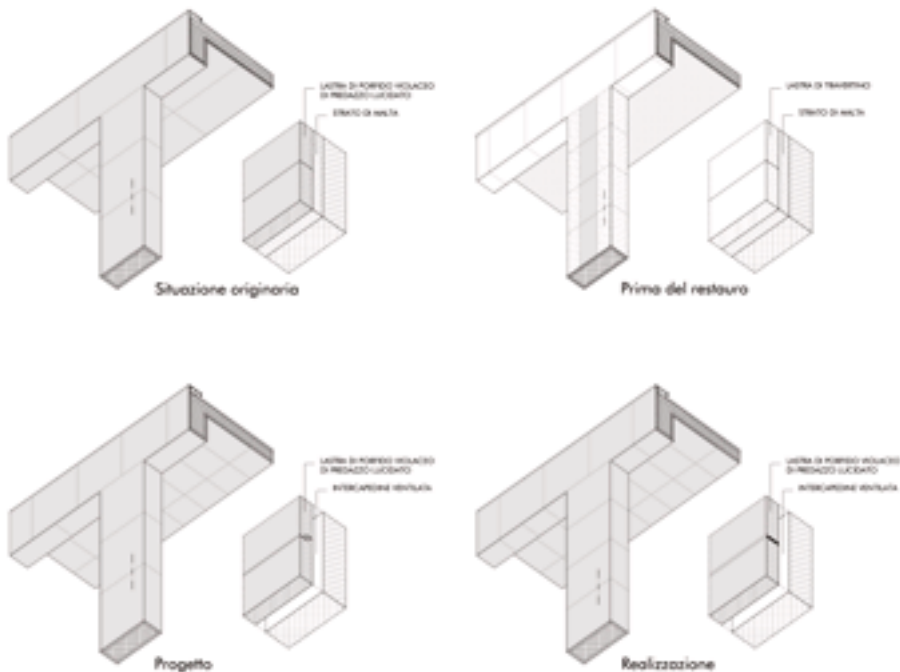
Confronto tra le diverse soluzioni per il rivestimento: nello stato originario, prima del restauro, nell'ipotesi di progetto, nella versione realizzata (disegno di F. Cerrini)

ci naturali delle lastre, ne avrebbe potuto provocare la rottura). Fortunatamente, dopo un lungo braccio di ferro, si è ottenuto di veder eseguita la soluzione progettata e ora il fissaggio delle lastre orizzontali avviene per punti, mediante profili vincolati a soffitto che ammortano in scanalature ricavate sui lati lunghi. All'estradosso, in copertura, rimossi gli strati di massetto aggiunti nel tempo, è stata disegnata una nuova pendenza con uno spesso strato di argilla espansa e collocata una canalina che porta l'acqua piovana a due discendenti lasciati nella posizione originaria. Risolto anche il problema di infiltrazione che interessava il coronamento del portico, rigorosamente senza copertina sporgente: l'impermeabilizzazione è stata risolta sul profilo di ritenuta della lastra di architrave e la copertina, con la costa allineata al filo dell'architrave stesso, disposta con una leggera pendenza verso l'interno.

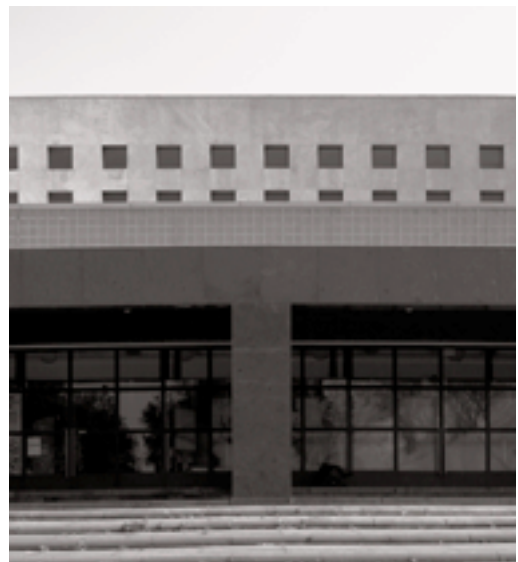
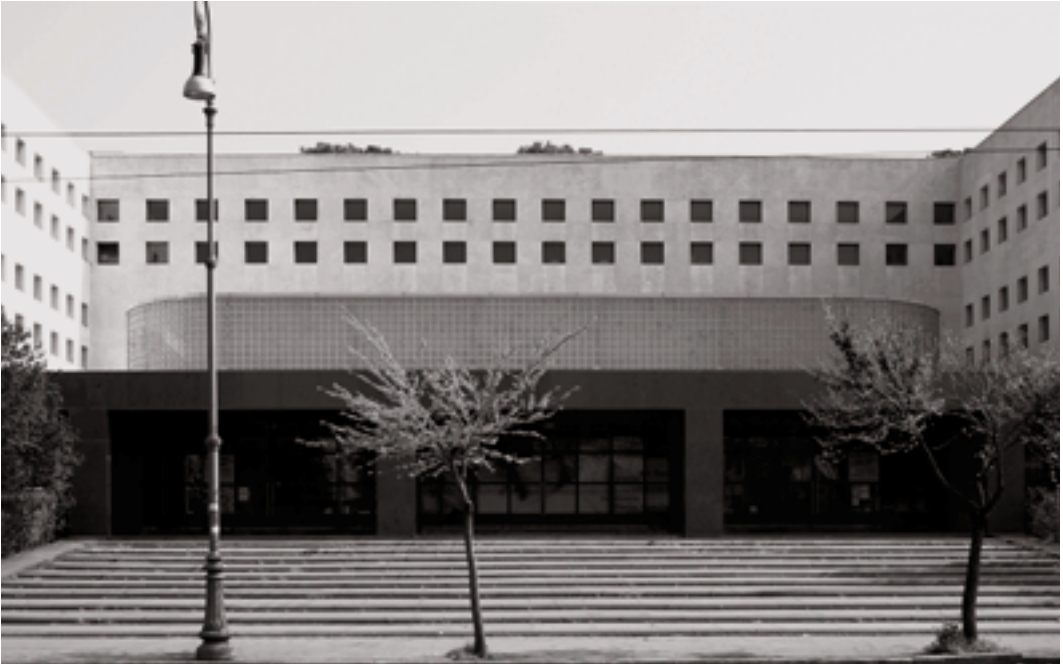
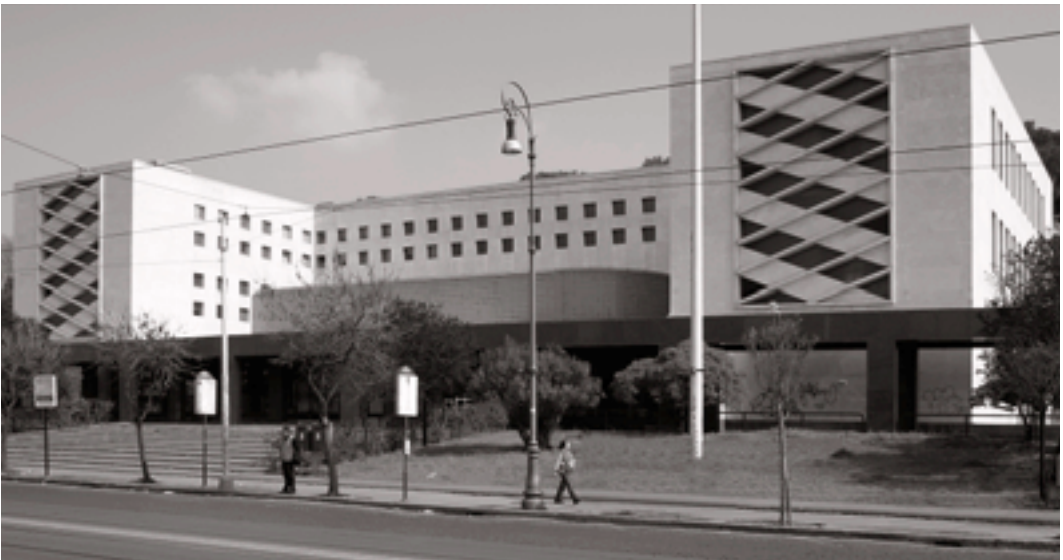
Vedute della facciata su via Marmorata col portico restaurato, 2004
